# Studio e monitoraggio del patrimonio costruito alla scala dei beni: modellazione 3D per l'analisi sismica della basilica di San Nicola a Tolentino *Architectural scale studies and monitoring of built heritage: 3D modelling for the seismic analysis of the basilica of San Nicola in Tolentino*

## Abstract

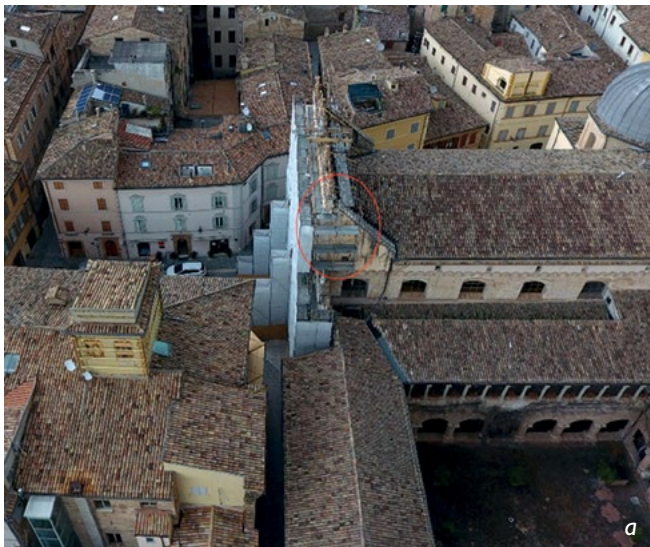
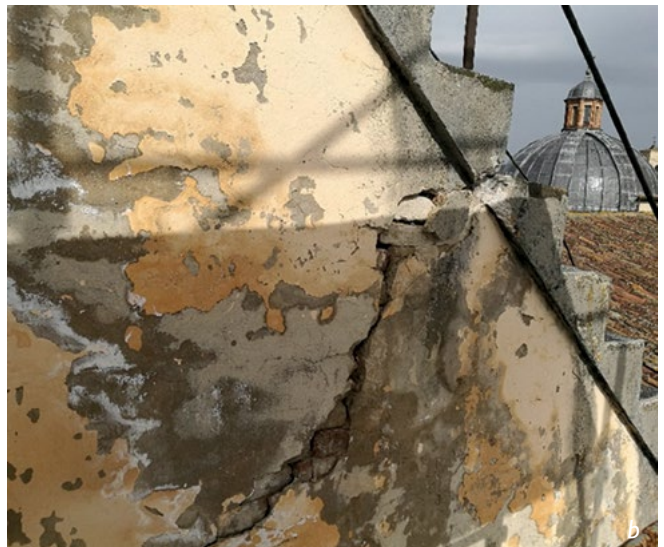
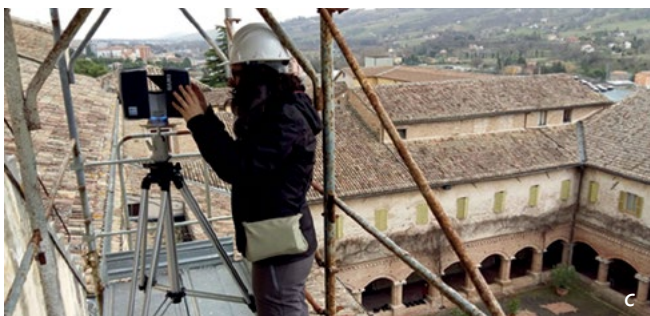
Figura 3. Lesioni in corrispondenza dei contrafforti del fronte: (a) vista aerea con ponteggi del fronte che raggiungono l'area della lesione; (b) una vista ravvicinata della lesione; (c) Giulia Sammartano, membro del team DIRECT, nella fase di programmazione della scansione laser sul ponteggio; (d) modello 3D geometrico e con texture dell'area della lesione.

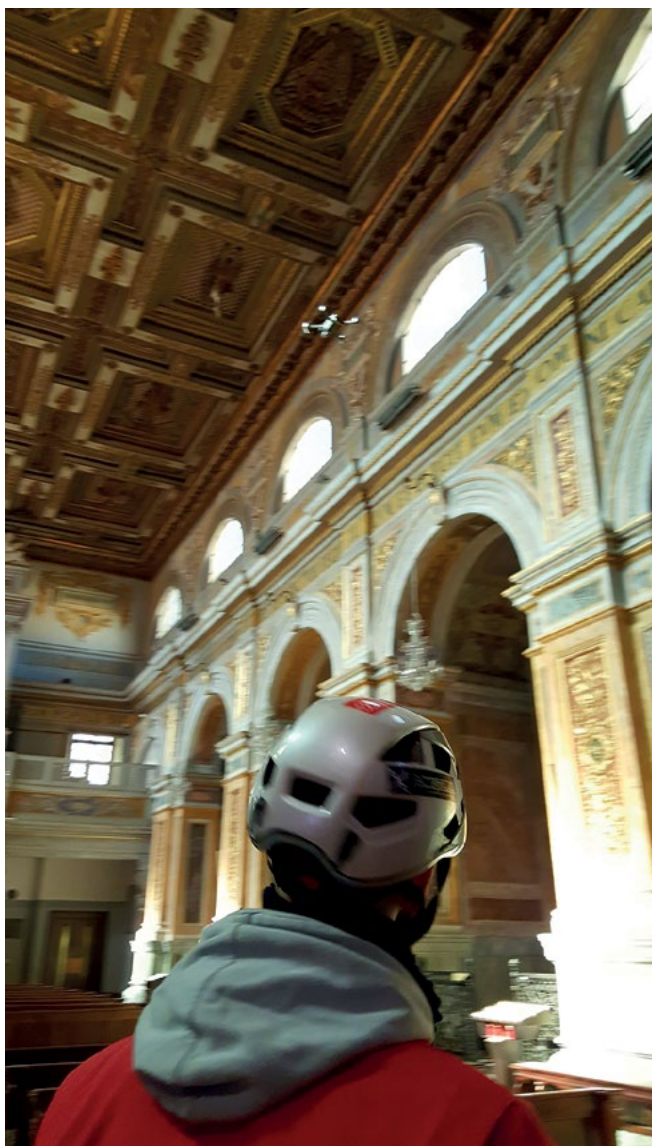
Figura 5. Test di volo con micro-droni all'interno della navata per riprese video finalizzate a ispezioni ravvicinate sulle lesioni e per acquisizioni di fotogrammi destinati ad applicazioni fotogrammetriche (i piloti UAV della campagna del febbraio 2017 sono stati P. Maschio, F. Chiabrando e L. Teppati, rappresentato in foto).

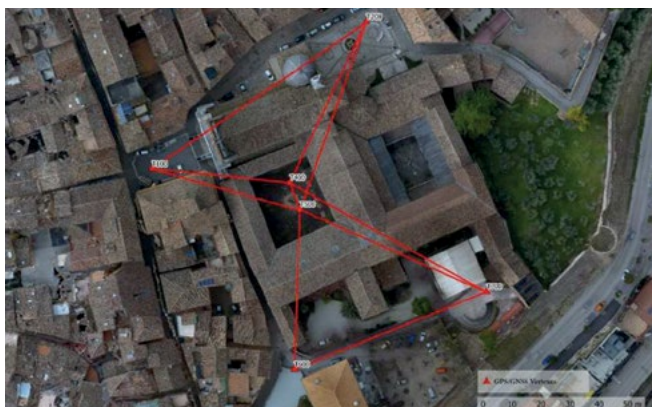
Figura 8. Rete topografica principale determinata con tecnica GNSS, che abbraccia l'intero complesso architettonico, sul limitare delle mura della città.

Il primo aspetto affrontato ha riguardato la realizzazione della rete topografica di inquadramento. Dovendo affrontare una documentazione completa (interno/esterno), per consentire il riferimento reciproco di tutte le acquisizioni del rilievo 3D e per garantire la georeferenziazione di tutti i prodotti derivati, è stato seguito un approccio misto che ha previsto la realizzazione di una rete con tecnica GPS/GNSS nella parte esterna al complesso (Figura 8), mentre negli ambienti interni è stata realizzata una rete di raffittimento topografico con vertici misurati mediante tecnica classica con l'uso della stazione totale. La rete principale, nonostante il tessuto urbano sia estremamente fitto e quindi sfavorevole per la ricezione del segnale GNSS da satellite, è stata calcolata ottenendo accuratissime finali delle coordinate dei vertici che si attestano su usuali pochi millimetri. La rete di raffittimento, che comprende vertici georiferiti sia all'esterno della basilica che al centro del chiostro, è stata calcolata determinando separatamente e mediante livellazione la stima delle quote dei vertici e delle loro accuratissime rispetto alla planimetria. Anche questa rete, compensata con metodo dei minimi quadrati, ha fornito una stima dell'accuratezza dell'ordine di pochi millimetri per la planimetria e sotto il mezzo centimetro in quota.
